Lärmmessungen

Vorgehensweise mit Beispielen aus einer Studie zur VDI 2566 „Schallschutz bei Aufzugsanlagen“

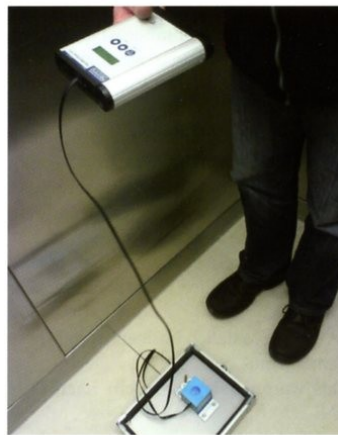
Körperschallmessung auf dem Kabinenboden

Die zweite Messreihe erfasste den Körperschall. Die erste Messung dazu erfolgte auf dem Kabinenboden bei Auf/Ab-Fahrt. Danach wurde das Messgerät auf einer Querstrebe der Aufzugsschiene im Schacht ca. 10 cm neben der Schiene installiert. Es wurde durchgehend acht Minuten lang gemessen. Die Auf/Ab-Kurven wurden später bei der Auswertung grafisch zur Deckung gebracht um die Mittelwerte zu ermitteln.

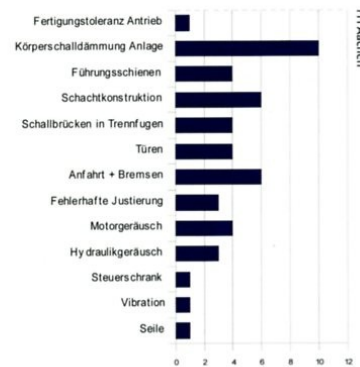
Grafik 1: Schallemittler Auftrittshäufigkeit in absoluten Zahlen

In der Auswertung ist zu erkennen, dass die Körperschallentkopplung der Anlage sowie eine fehlerhaft ausgeführte Schachtkonstruktion die am häufigsten auftretenden Ursachen für ein dauerhaftes Überschreiten der Grenzwerte sind. Es sind auch die Schlaggeräusche der Türen zu nennen, welche sich bei allen Anlagentypen abzeichnen. Nicht die Geräuschentwicklung ist das Problem, sondern die Übertragung des Körperschalls und Luftschalls in angrenzende Räume. Dies wird zumeist durch Fehler bei der Errichtung und Installation der Anlagen verursacht. Durch unvorhersehbare Einflüsse und fehlende Messungen war eine Ableitung der Schallanteile Körper- und Luftschall im Rahmen der Auswertungen nicht möglich.

Eine fehlerhafte Entkopplung der Aufzugskomponenten wie der Führungsschienen und der Antriebseinheit vom Schacht führt zu einer ungestörten Körperschallübertragung in das Gebäude. Auch das Lösen und Öffnen der Feststellbremse sowie Antriebsgeräusche fallen in diese Kategorie. Ein nächster sehr wichtiger Punkt ist der Geräuschpegel bei Anfahrt und Abbremsen des Aufzugs. Die hier kurzzeitig auftretenden Pegelspitzen wirken störend.

Ein weiteres Problem ist die zu geringe Auslegung der Schachtkonstruktion bezüglich ihrer flächenbezogenen Masse. Dies hat eine zu geringe Luftschalldämmung zur Folge. Durch bauliche Fehler kommt es außerdem zu Körperschallbrücken oder zu zu geringen Schalldämmmassen. Diese oder vergleichbare konstruktive Mängel zeigen, dass die einzuhaltenden Richtlinien VDI 2566 und DIN 4109 nicht ausreichend beachtet werden.
